# 033

Technical Bulletin

## Silniki benzynowe Renault 1.4/1.6 16V

<b>NUMER REF. GATES:</b>	<b>5501XS/K015501XS/K025501XS/KP15501XS</b>
<b>MARKA:</b>	DACIA / NISSAN / RENAULT
<b>MODEL:</b>	Thalia, Kubistar, Clio, Kangoo, Laguna, Megane, Modus, Scenic, Twingo
<b>SILNIK:</b>	Benzyna 1.4 16V, 1.6 16V
<b>KOD SILNIKA:</b>	K4J/K4M

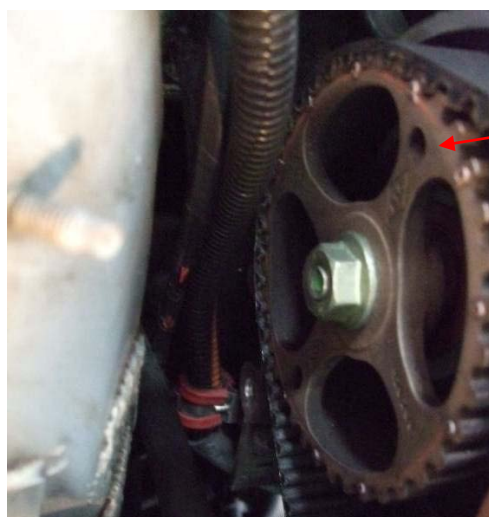
Zdj. 1

Często pojawiający się zwiększony luz na łożysku pompy wodnej powoduje zsuwanie się paska oraz zrywanie kołnierza koła pasowego wałka rozrządu, a w konsekwencji uszkodzenie paska rozrządu. Także uprzednie mechaniczne uszkodzenie kołnierza może doprowadzić do tego typu awarii (Zdj.1).

Konstrukcja koła pasowego wałka rozrządu uległa zmianie (numer OE pozostał ten sam) w późniejszych latach, zapobiegając powstawaniu tego typu usterek.

Zerwany kołnierz

Zaleca się weryfikację pompy wodnej oraz, jeżeli to konieczne, jej wymianę. Wszystkie niezbędne elementy znajdują się w zestawie rozrządu Gates KP15501XS.

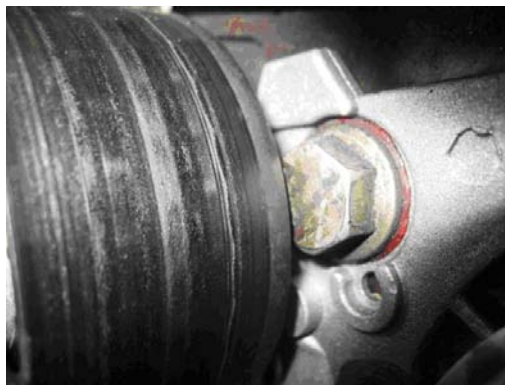
Zdj. 2

Przy wymianie pompy wody należy sprawdzić, czy stosuje się odpowiednią śrubę z podkładką oraz dokręcić ją właściwym momentem obrotowym. Odległość pomiędzy śrubą pompy a kołem pasowym napinacza jest mała, co przedstawiono na zdjęciu 2.

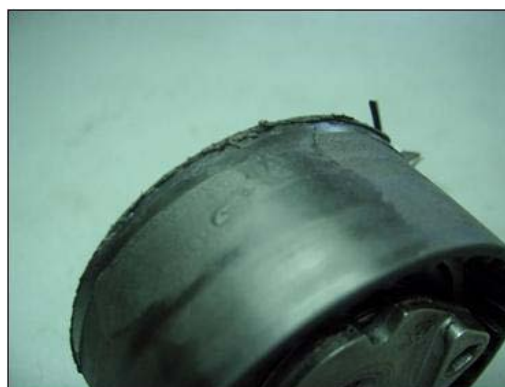
Zdj. 3

Zastosowanie niewłaściwych części lub śruby może doprowadzić do kontaktu z kołem pasowym napinacza (Zdj. 3)

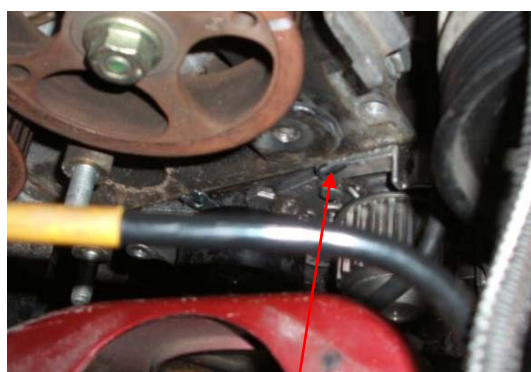
Zdj. 4

Podczas wymiany koła pasowego luźnego należy upewnić się, czy podkładka dystansowa (usadowiona pomiędzy starym kołem pasowym a blokiem silnika) została zamocowana pomiędzy nowym kołem pasowym a blokiem silnika. Jeżeli nie, koło pasowe luźne będzie dotykało pompy wodnej powodując uszkodzenie koła/ paska. (Zdj. 4 i 5).

Ślady ocierania

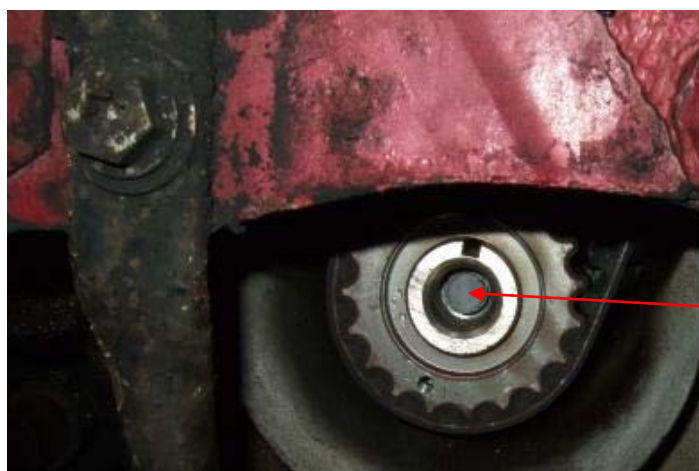
Zdj. 6

Śruba na wale korbowym (nr OE 8200557644 i dostarczana w zestawie rozrzędu) jest śrubą jednorazowego użytku i powinna być wymieniona. Dokręcenie śruby właściwym momentem obrotowym jest bardzo istotne. Wartość momentu różni się w zależności od kodu silnika i modelu samochodu, należy ustalić prawidłowe wartości w instrukcji serwisowej danego pojazdu. Niezastosowanie się do powyższych zaleceń może doprowadzić do zerwania śruby (Zdj. 6)

Zerwanie śruby

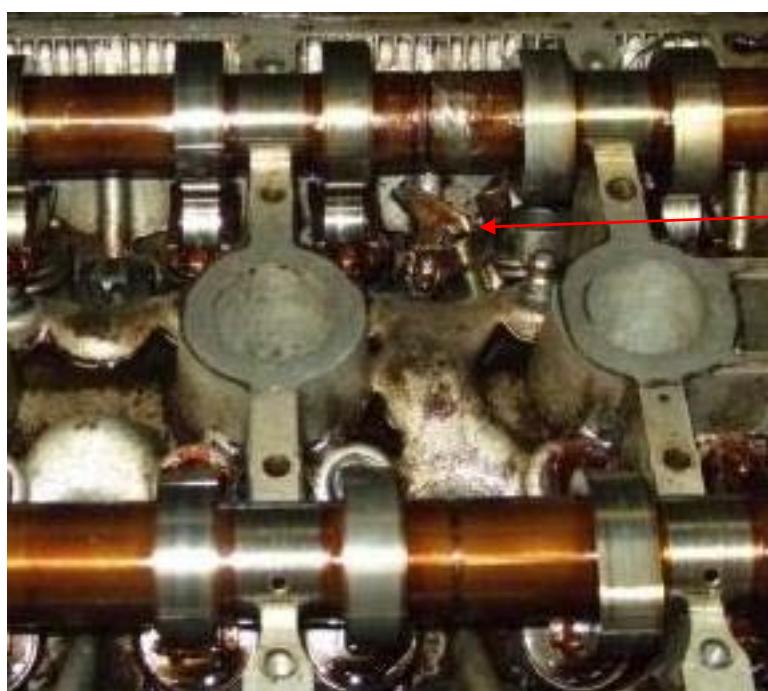
Zdj. 7

W przypadku naprawy silnika po kolizji tłoka z zaworem konieczna jest szczegółowa kontrola dźwigienek zaworowych wałka rozrządu. Możliwym jest, iż dźwigienka uległa uszkodzeniu. W takim przypadku należy ją wymienić. W przeciwnym razie uszkodzona dźwigienka spowoduje zatarcie wałka rozrządu (Zdj. 7).

Złamana dźwigienka zaworowa
